Об утверждении предмета охраны объекта культурного наследия регионального значения «Дом купца Д.В. Брагина», вторая половина XIX в., 1894–1896 гг., расположенного по адресу: Республика Татарстан, г. Казань, ул. Чернышевского, д. 19

ПРЕДМЕТ ОХРАНЫ

объекта культурного наследия регионального значения
«Дом купца Д.В. Брагина», вторая половина XIX в., 1894–1896 гг.,
расположенного по адресу: Республика Татарстан, г. Казань,
ул. Чернышевского, д. 19.

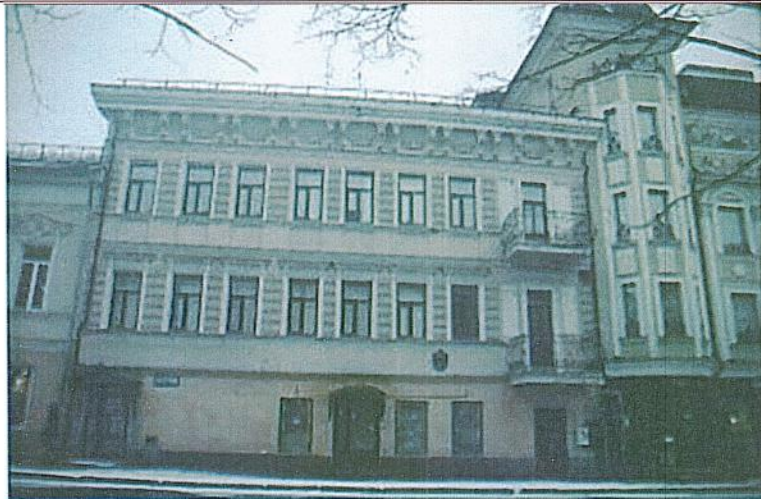
Композиция и
архитектурно-
художественное
оформление фасадов
конца XIX в., в том
числе,
месторасположение,
форма и размер
оконных и дверных
проемов, материал и
вид внешнего
убранства

Главный (северо-западный) фасад по ул. Чернышевского

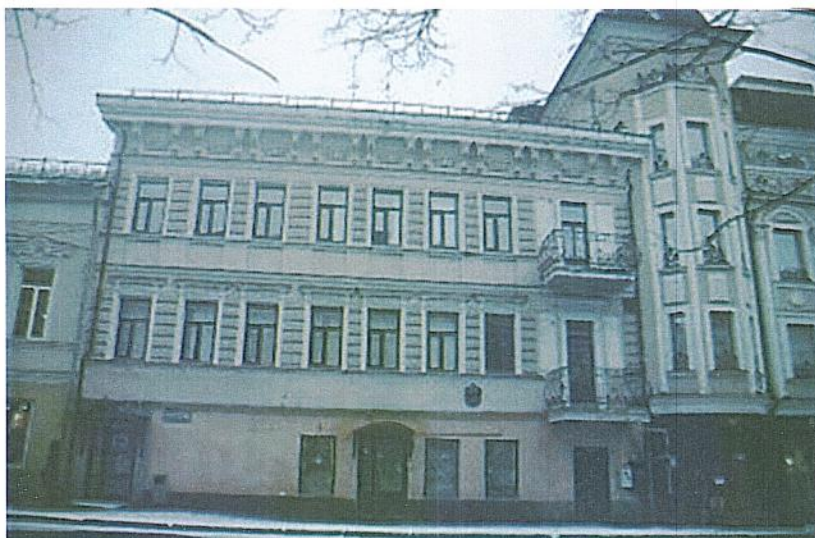
Материал и характер отделки фасадных поверхностей конца XIX в. штукатурка по кирпичу с последующей окраской. Колористическое решение фасадов уточняется по результатам натурных исследований

Композиция фасада в 8 оконных осях

5. Материал и характер отделки фасадных поверхностей конца XIX в. штукатурка по кирпичу с последующей окраской:
 - композиция фасада в 8 оконных осей;
 - штукатурка главного фасада, рустованная поверхность стен;

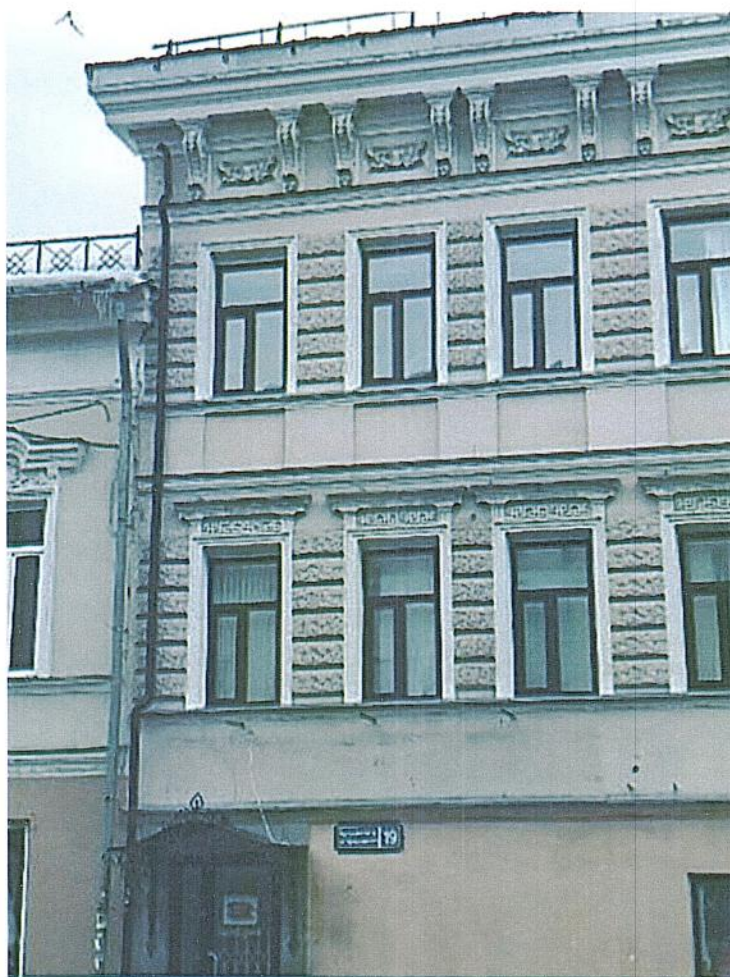
Штукатурка главного фасада, рустованная поверхность стен

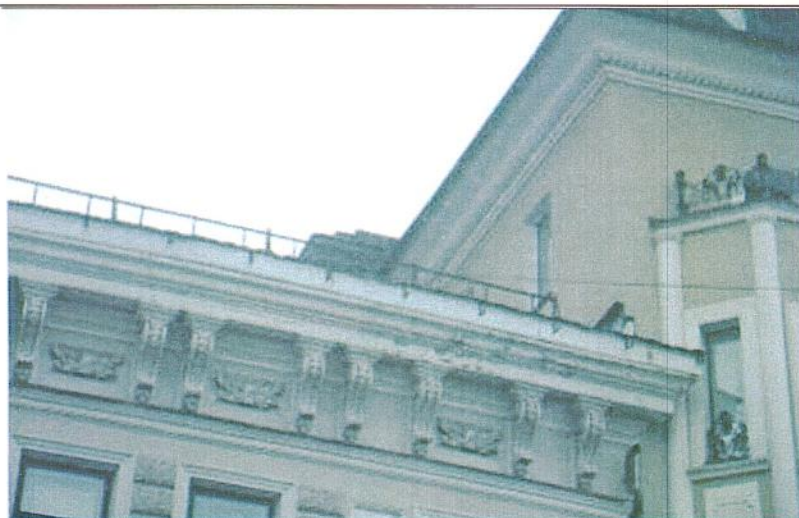
Венчающий профилированный карниз

- венчающий профилированный карниз;
 - оформление оконных и дверных проемов второго, третьего этажей увенчаны сандриками с эклектичным барельефом внутри проемов;

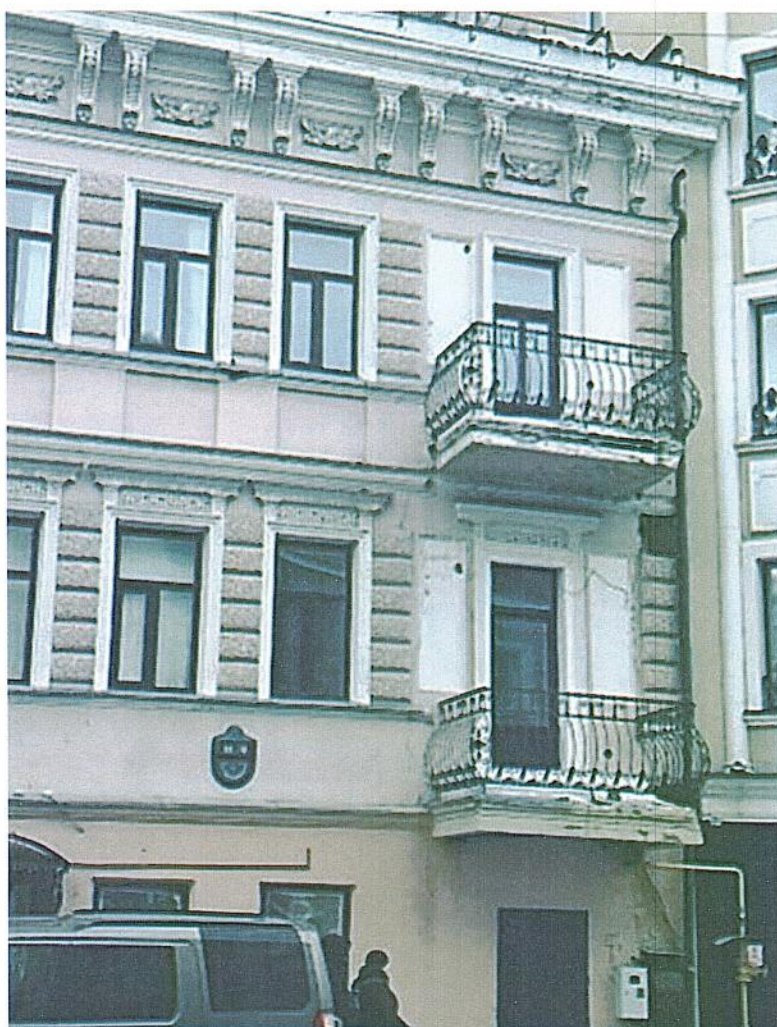
Оформление оконных и дверных проемов второго, третьего этажей увенчаны сандриками с эклектичным барельефом внутри проемов

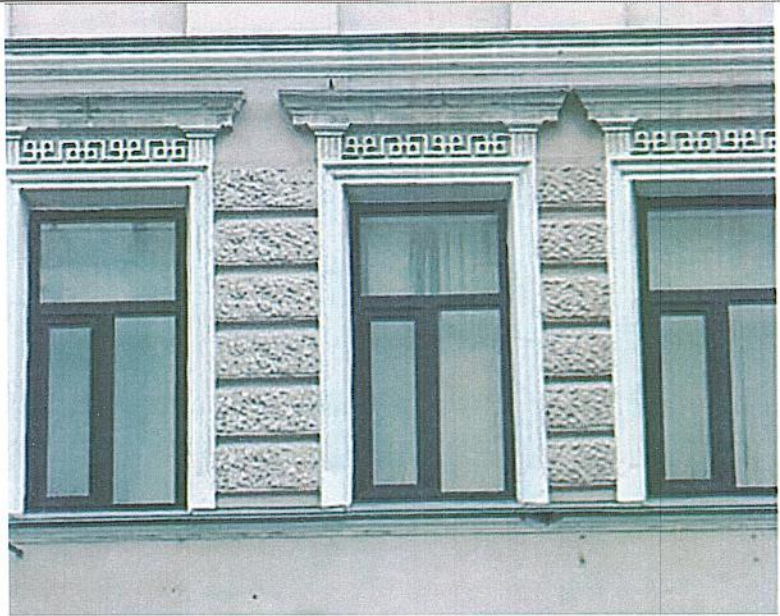
Оформление оконных проемов второго этажа увенчаны сандриками с эклектичным барельефом внутри проемов, межоконное пространство имеет горизонтальное членение в виде руста с фактурой под «шубу».

- оформление оконных проемов второго этажа увенчаны сандриками с эклектичным барельефом внутри проемов, межоконное пространство имеет горизонтальное членение в виде руста с фактурой под «шубу»;

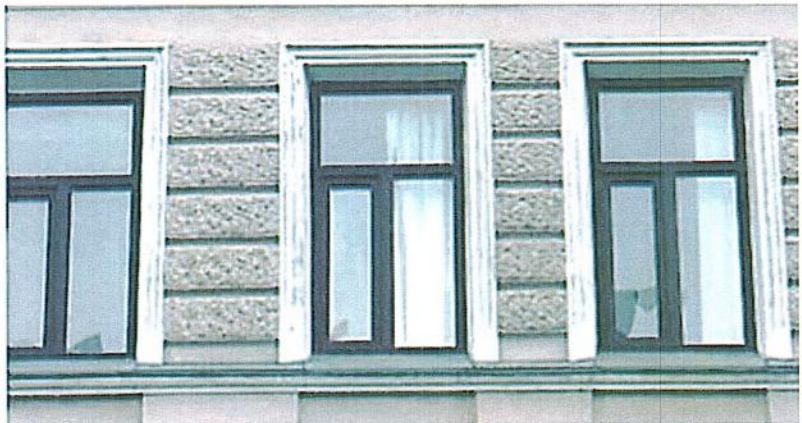
Оформление оконных проемов третьего этажа простыми наличниками, межоконное пространство имеет горизонтальное членение в виде руста с фактурой под «шубу».

- оформление оконных проемов третьего этажа простыми наличниками, межоконное пространство имеет горизонтальное членение в виде руста с фактурой под «шубу»;

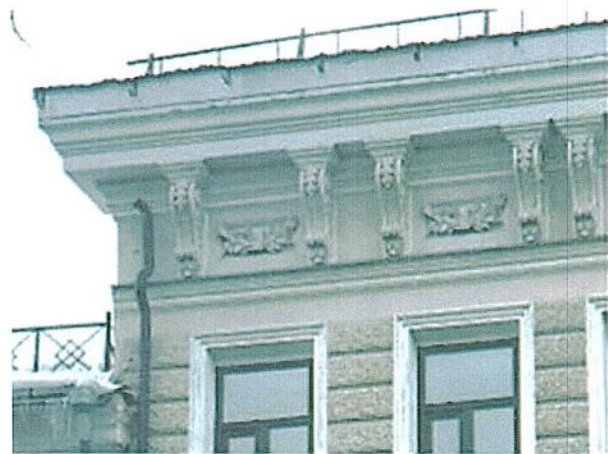
Венчающий карниз, широкий антаблемент со спаренными лепными кронштейнами

- венчающий карниз, широкий антаблемент со спаренными лепными кронштейнами;
 - расположение балконов второго и третьего этажей, месторасположение балконных тяг;

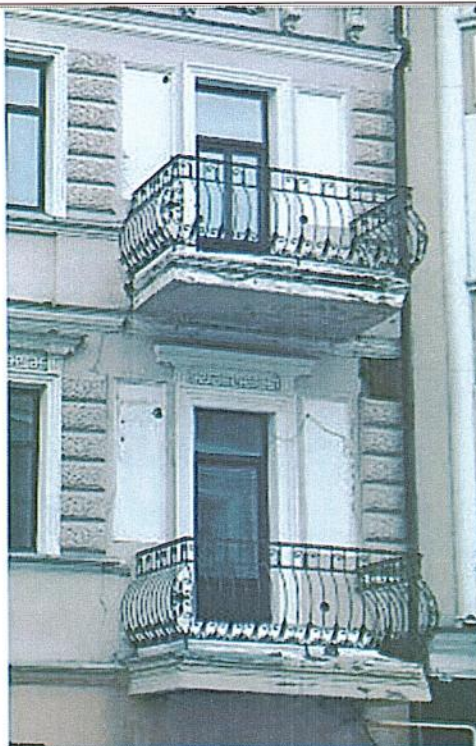
Расположение балконов второго и третьего этажей, месторасположение балконных тяг.

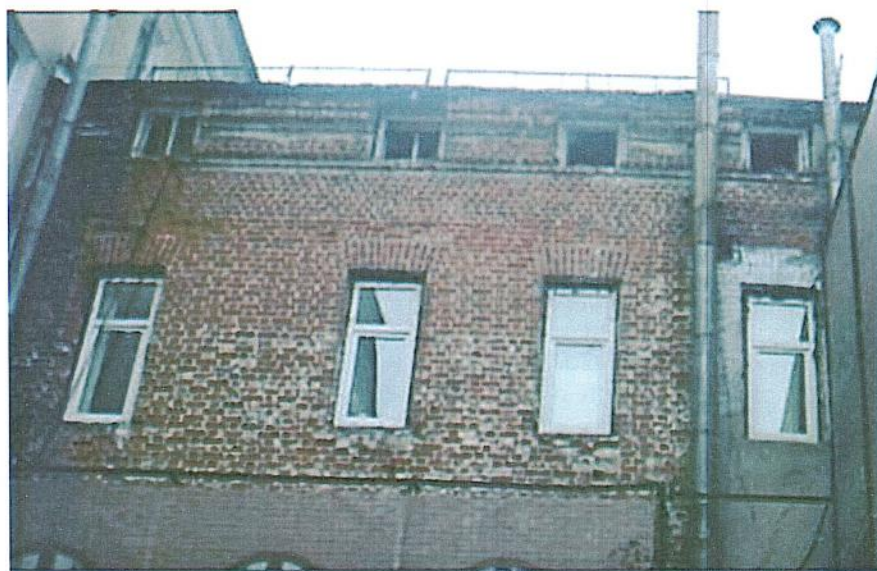
Дворовой фасад основного здания: кирпичные стены без отделки, лучковые перемычки оконных и дверных проемов; карнизные кирпичные тяги.

Фасад пристроя: кирпичные стены без отделки, расположение дверных и оконных проемов; лучковые перемычки оконных и дверных проемов; карнизные кирпичные тяги.

- дворовой фасад основного здания: кирпичные стены без отделки, лучковые перемиčky оконных и дверных проемов; карнизные кирпичные тяги.
